Objet : Société de développement de la Baie-James

**Demande de non-assujettissement à la procédure d'évaluation environnementale
en vertu de l'article 154 de la *Loi sur la qualité de l'environnement***

**Construction d'une arche structurale en acier au km 19,8 du chemin LA1 vers le
barrage Laforge 1**

Complément d'information

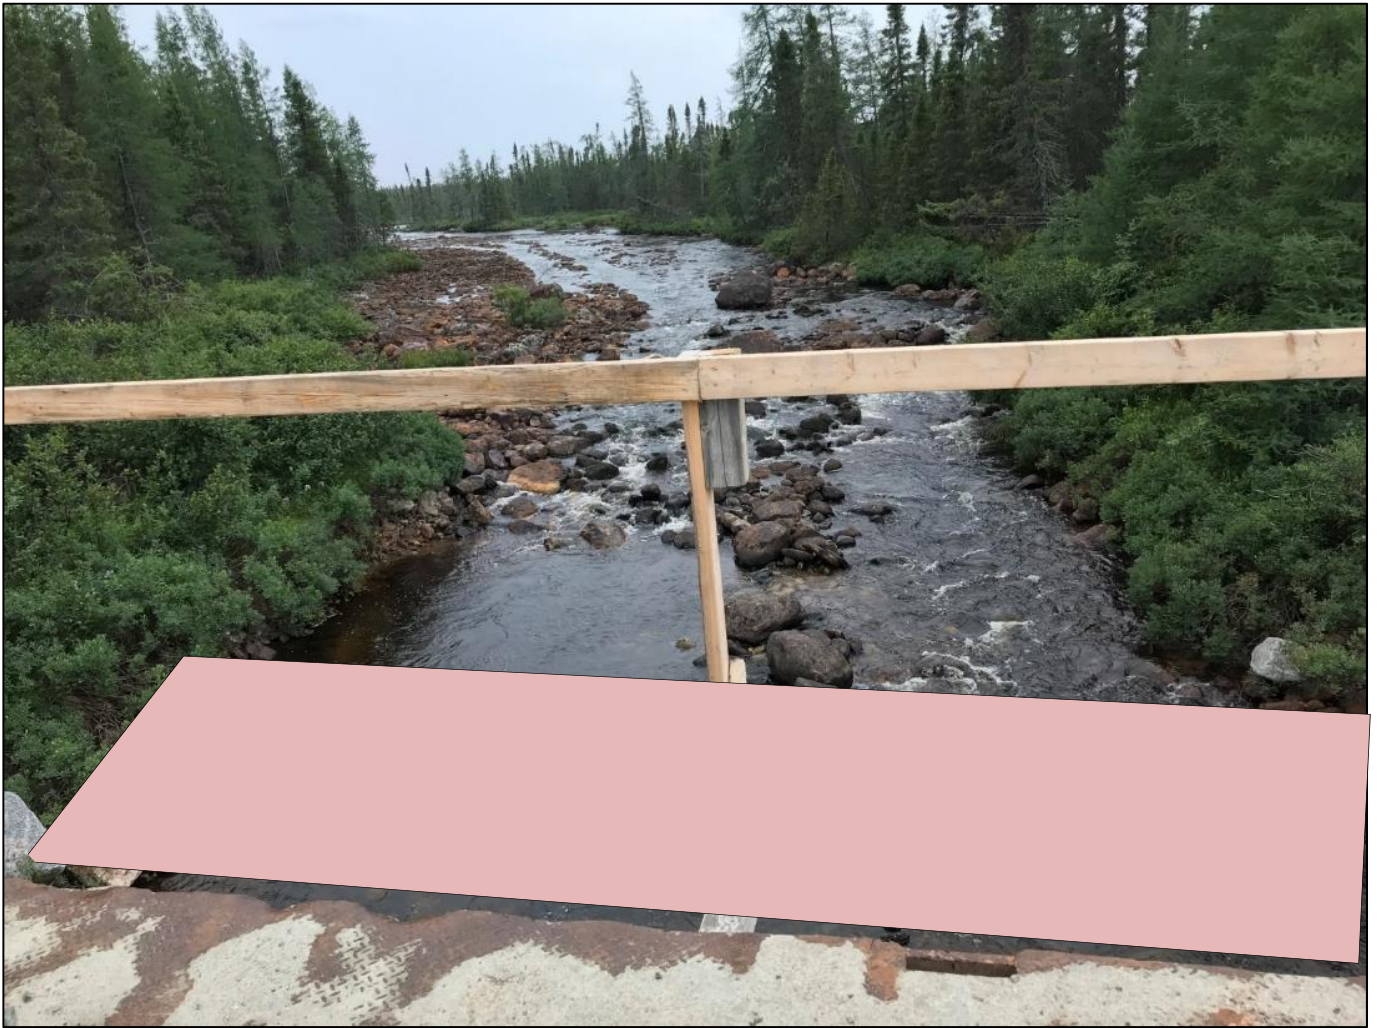
Figure 2. Position approximative du nouveau tablier du pont temporaire par rapport au tableau du pont temporaire existant (vue vers l'amont du cours d'eau).

Le tablier du pont temporaire sera déplacé légèrement vers l'ouest (vers l'amont) d'environ 5 m au maximum et les jetées en pierres des culées temporaires seront adaptées au nouveau profil

Étapes de déplacement de pont temporaire (voir figures 1 et 2) :

1. Déplacement de la terre végétale sur le côté pour réutilisation
2. Descente du chemin existant sur le côté
3. Installation de roc dynamité sur les berges avec un rétrécissement inférieur ou égal au rétrécissement actuel
4. Installation d'un géotextile sur le roc installé
5. Mise en place de matériel pour base du pont temporaire et élargissement du chemin
6. Pose des pontons

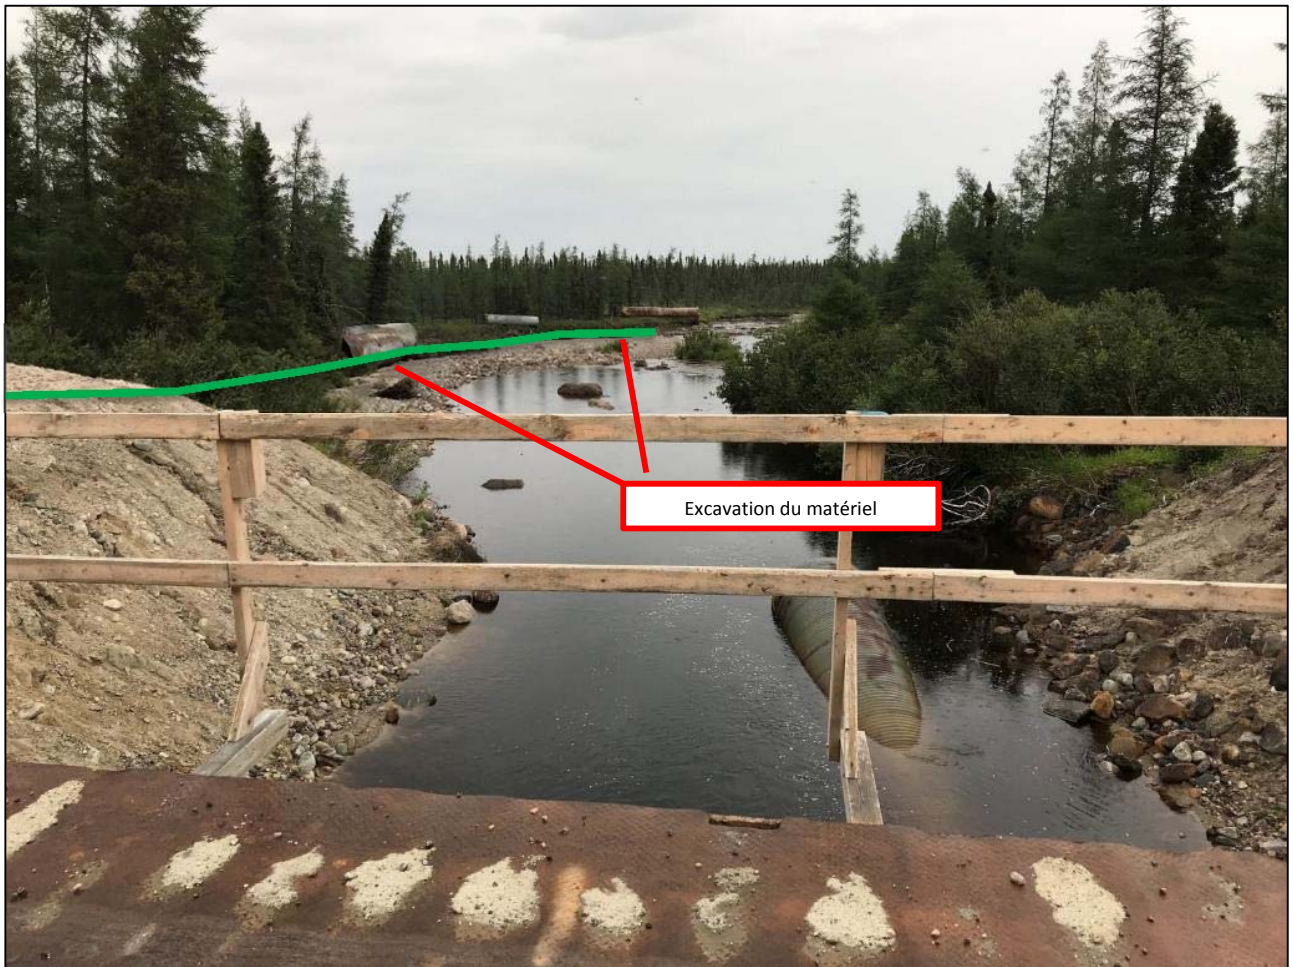
Figure 4. Zone d'excavation du matériel (vue depuis le chemin).

Une pelle hydraulique accédera au cours d'eau depuis la berge et roulera sur les matériaux du lit qui auront une bonne capacité portante, pour se diriger vers la portion aval du seuil créé par les sédiments du chemin. La pelle excavera le matériel sur environ 50 cm d'épaisseur où jusqu'à l'apparition d'indices visuels permettant de déduire que le lit naturel du cours d'eau a été atteint (condition avant la rupture du chemin). L'excavation se fera de l'aval vers l'amont. Les matériaux seront chargés sur un camion pour disposition hors site.

Côté nord (voir figure 3, 4 et 5):

1. Passage sur le matériel déplacé du chemin (tracé vert à la figure 3)
2. Excavation du sable et gravier sous le tracé, en reculant avec une pelle (de l'aval vers l'amont)
3. Le matériel est déplacé vers le chemin LA1 par la pelle.
4. Stabilisation des berges par enrochement (bleu à la figure 3)

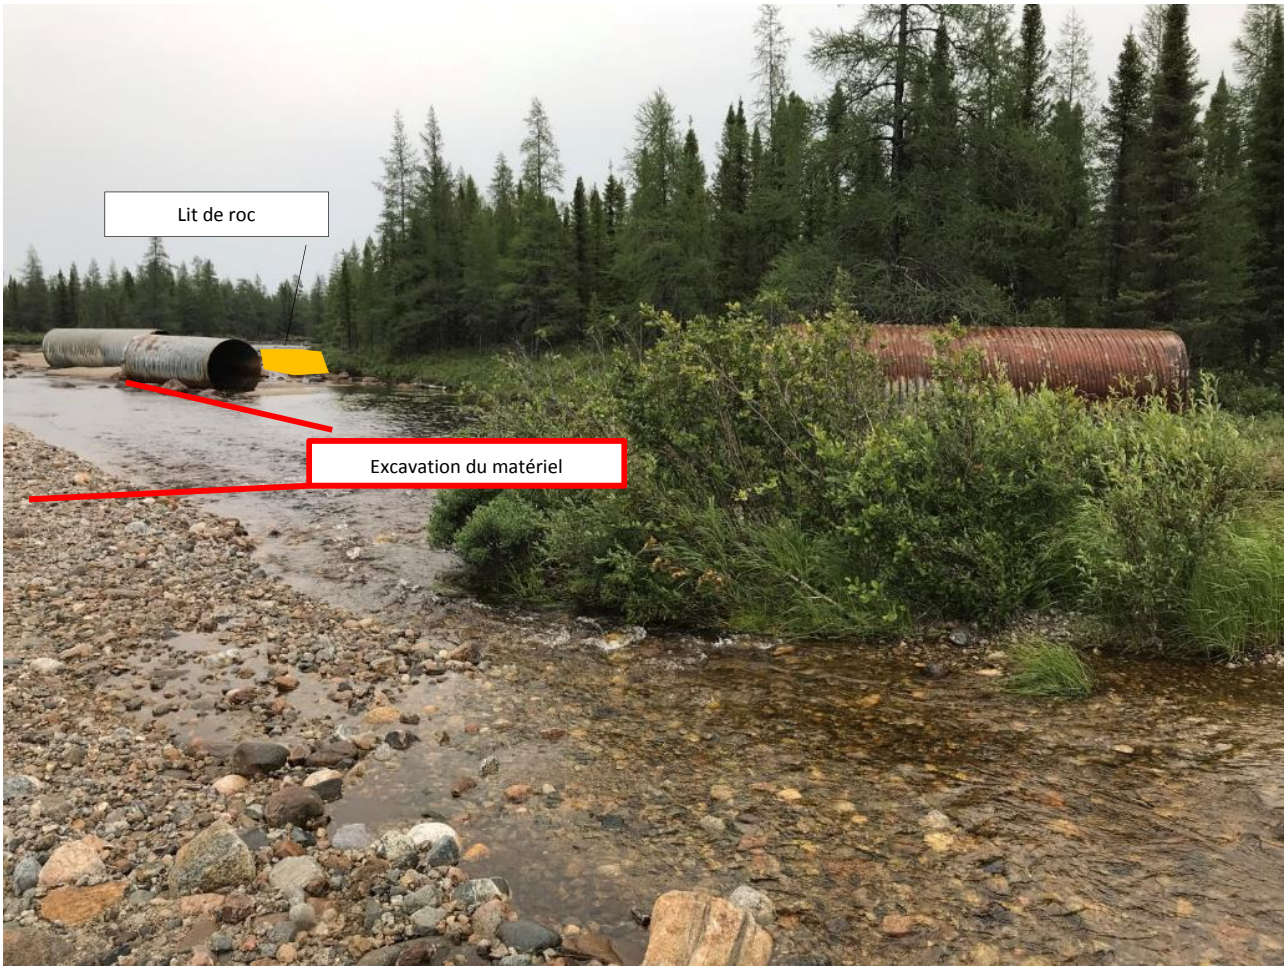
Figure 5. Zone d'excavation du matériel (vue depuis l'aval).
